2017년도 기업지원사업 추진현황 및 주요사례

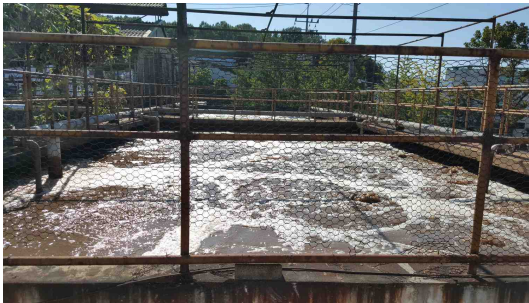
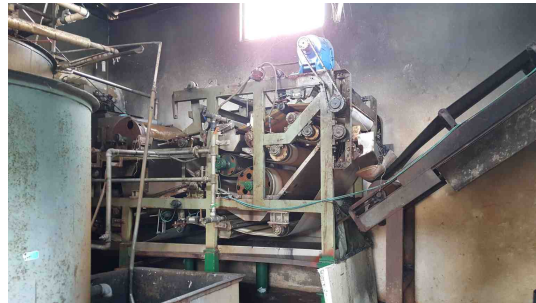
염색업 슬러지 처리 비용 절감을 위한 기술지원			
지원분야	수질	지원횟수	1회
애로 사항			
○ 슬러지 탈수기의 성능 저하로 슬러지 처리비용이 증가되어, 비용절감을 위한 방안 필요			
지원 사유			
○ 현재 폐수처리시설의 진단 및 운영방안에 대한 지도와 최종 슬러지 처리비용의 절감을 위한 방안에 대해 기술지원이 필요함			
지원 내용			
<div>○ 폐수처리시설의 적정운영에 대한 기술진단<ul style="list-style-type: none">- 폐수처리가 안정적으로 처리되고 있으나, 환경관리인의 경험에 의존하여 운전관리하고 있음- 색도조건표를 구비하여 부하변동에 대한 대처가 용이하도록 함</div> <div>○ 슬러지 처리비용 절감을 위한 방안 제시<ul style="list-style-type: none">- 탈수기 교체시 탈수효율이 높은 탈수기로 교체하고, 탈수기 후단에 슬러지 건조기를 설치하여 운영하는 방안 제시</div>

지원 성과			
1. 경제적 효과 <ul style="list-style-type: none">- 슬러지 발생량 저감 및 처리 비용 절감 : 연간 1,200만원			
구 분	개선 전	개선 후	
슬러지발생량	20톤/월 × 12개월 = 240톤/년	10톤/월 × 12개월 = 120톤/년	
처리 비용	240톤/년 × 10만원/톤 = 2,400만원	120톤/년 × 10만원/톤 = 1,200만원	
2. 환경적 효과 <ul style="list-style-type: none">- 폐수처리시설의 안정적 운영으로 인한 배출 농도 저감 및 폐기물 처리량 감소

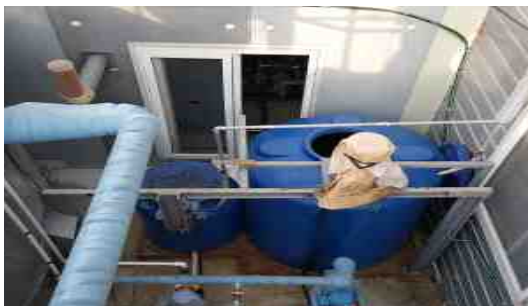
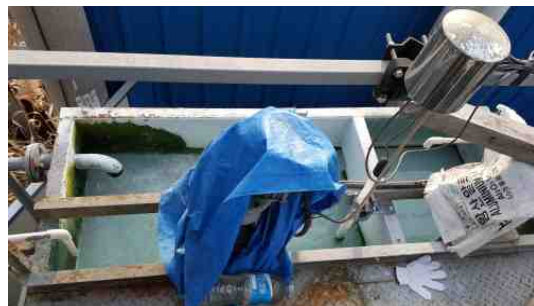
- 폐수처리시설의 운영현황에 대한 기술진단
 - 외부에 설치되어 있는 응집제(Alum) 저장조 주위에 화학물질 관리법의 규정에 따라 안전 방류벽 설치 지도
- 슬러지 처리비용 절감을 위한 방안 제시
 - 탈수기 전단에 응집 및 응결 반응조를 설치하여 침전조의 슬러지를 반응조로 유입시켜 고분자 응집제를 이용하여 응집반응을 일으키도록 함
 - 응집 및 응결 반응조로 인하여 물리화학적 반응이 효율적으로 진행되어 슬러지성상이 개선되어 탈수시간 감소, 함수율 저감 및 발생량을 줄일 수 있음

- 슬러지 발생량 저감 및 처리 비용 절감 : 연간 약 100만원

구 분	개선 전	개선 후
슬러지 발생량	4톤/월 × 12개월 = 48톤/년	3.2톤/월 × 12개월 = 38.4톤/년
처리 비용	48톤/년 × 10만원/톤 = 480만원	38.4톤/년 × 10만원/톤 = 384만원

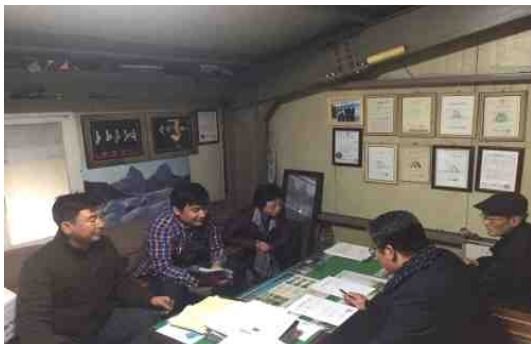
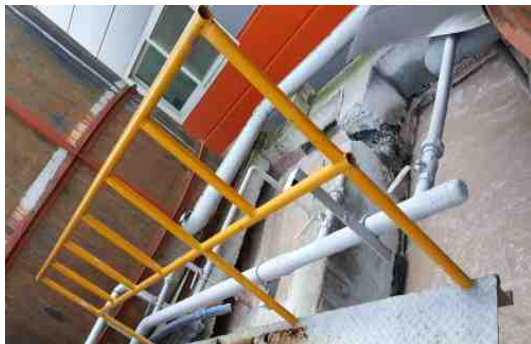
세탁업 방류수 중 특정성분 검출 원인 분석 및 해결 방안 제시			
지원분야	수질	지원횟수	1회
애로 사항			
○ 수건 및 시트 등을 세탁하는 업체로 방류수에 미사용 성분(Zn, Fe)이 최근에 검출되어, 이에 대한 기술자문을 요청함.			
지원 사유			
○ 폐수처리시설의 운영상황 진단 및 처리 효율 개선 방안에 대한 기술지원 필요 ○ 방류수에 Zn, Fe이 검출된 이유에 대한 원인조사와 해결방안에 대한 기술지원 필요			
지원 내용			
○ 폐수처리시설의 적정운영에 대한 기술진단 <ul style="list-style-type: none">- 유입수의 성상을 분석하여, 폭기조의 DO 조절, F/M비 조절, 폭기조의 SV₃₀, 침전조의 반송량 등에 대한 기술지원			
○ 방류수중에 Zn, Fe이 포함되어 방류되는 원인분석 및 해결방안 제시 <ul style="list-style-type: none">- 방류수중의 Zn 및 Fe이 검출되는 이유는 용수로 사용하고 있는 지하수에서 유래할 수 있는 가능성이 높아, 원수의 중금속성분을 분석하고 변경신고 지도- 중금속 성분은 생물학적 처리방법으로 처리하기에 어려움이 있기에 지하수를 전처리 후 세탁공정에 사용하는 방법을 기술지원

지원 성과			
1. 경제적 효과 <ul style="list-style-type: none">- 변경신고 미이행으로 인한 과태료 처분 예방 : 1,000만원- 폭기조 DO 및 반송량 조절로 인한 전력 사용량 감소로 운영비 절감 : 연간 120만원			
2. 환경적 효과 <ul style="list-style-type: none">- 폐수처리 효율 개선으로 BOD, COD 등 배출농도 10~15% 저감

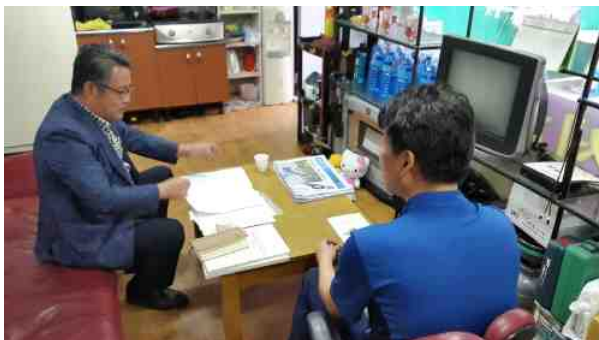
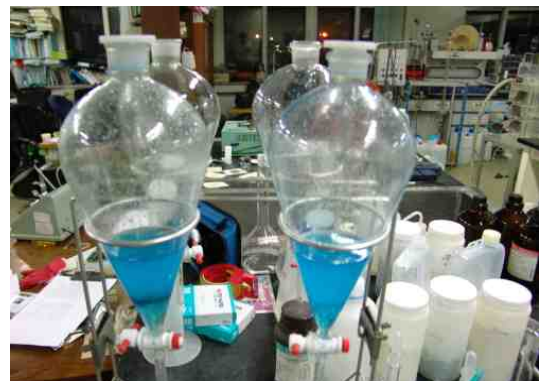
- 응집제의 주입량 변화에 따른 방류수 수질 개선 방안 제시
 - 응집제 및 응집보조제의 투입량을 점진적으로 증가 시킨 후 채수하여 수질 분석
 - 수질분석 결과를 바탕으로 적정 약품 투입량 제시
- 처리시설 운영 개선 방안 제시 및 행정처분 대응 방법 지도
 - 용수 사용에 따라 응집제 및 응집보조제 사용량을 가감하도록 지도
 - 개선명령이행보고서 작성 방법 지도

구분	배출허용기준	개선 전	개선 후	저감율
T-P	8mg/L	5.299mg/L	2.125mg/L	60%
ABS	5mg/L	7.040mg/L	2.531mg/L	64%

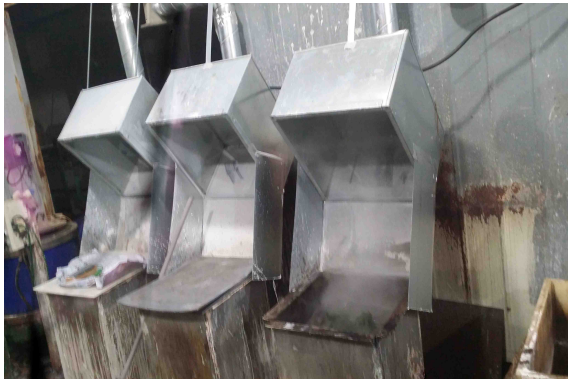
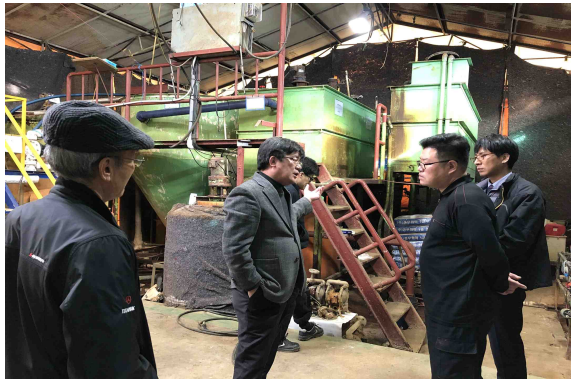
도금업 대기오염물질 배출 및 방지시설 관리 개선 방안 제시			
지원분야	대기	지원횟수	1회
애로 사항			
○ 중소기업으로써 생산시설이 노후되고 도금의 생산공정상 작업자의 건강 및 작업여건이 열악함			
○ 공장인근 주택이 밀집되어 있어 악취 민원발생 지속됨			
지원 사유			
○ 환경 관리에 대한 전반적인 문제점 파악과 대안 제시가 필요			
○ 배출·방지시설의 효율적 운전·관리가 미흡하고 방지시설 개선 필요			
지원 내용			
○ 대기오염물질 배출 및 방지시설 관리 개선 방안 제시			
- 후드를 측방향 유입방식에서 배출풍량을 이용한 push-pull으로 개선하여 포집효율을 개선시키고 및 포집동력을 저감하도록 함			
- 세정집진시설의 세정액을 관리를 위해 pH미터 부착 및 정도관리 방법 제시			
○ 환경관련법규정에 따른 관리 및 준수사항 지도			
- 환경기술인 임명, 배출·방지시설운영일지 기록보존, 자가측정 준수 등 지도			
- 배출시설 변경에 따른 인허가 사항 변경신고 지도

지원 성과			
1. 환경적 효과			
구 분	개선 전	개선 후	비고
악취농도	희석배수 3,000이상	희석배수 1,000이하	67% 개선효과
2. 경제적 효과			
- 외부공기 유입차단 및 오염물질 포집효율 개선으로 동력비 연간 120만원 절감 (월 전력비 절감 약10만원/월 × 12개월 = 120만원)			
- 작업환경 개선으로 인한 생산성 향상

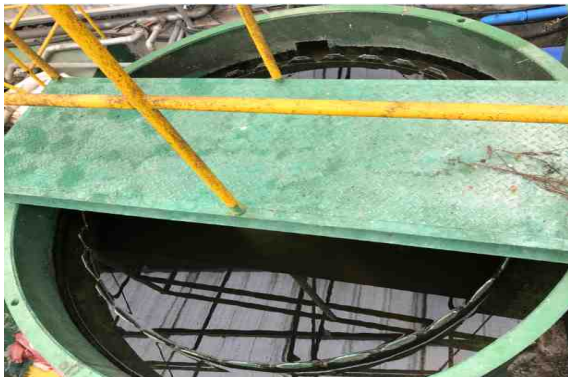
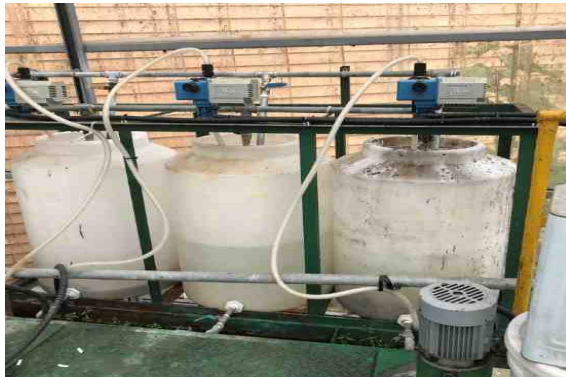
식품제업 폐수처리시설의 침전 효율 증대를 위한 기술지원			
지원분야	수질	지원횟수	1회
애로 사항			
○ 인삼식품 제조업체로 폐수처리시설의 효율적인 운영 방안을 찾고자 함			
지원 사유			
○ 수질오염방지시설의 효율적인 관리 방안에 대해 기술지원하여 금강수계의 오염물질 부하량을 저감 시키고자 함			
지원 내용			
<div>○ 폐수처리시설 문제점 조사</div> <div><div>- 침전조 내부가 한쪽으로 기울어져 있어 침전 효율이 저하됨</div><div>- 화학약품 저장조의 용량이 작아 자주 충전해 주어야 하고 미투입 우려가 있음</div><div>- 슬러지 탈수기 여과포가 노후되어 효율이 저하됨</div></div> <div>○ 폐수처리시설 처리 효율 향상을 위한 개선 방안 제시</div> <div><div>- 침전조 내부 기울기 똑바로 하는 보완 공사 권고</div><div>- 약품저장조의 용량을 750L이상으로 교체하여 관리 용이성을 높이도록 함</div><div>- 탈수기 여과포를 교체하여 탈수 성능을 높이도록 함</div></div>

지원 성과			
<div>○ 환경적 효과</div> <div><div>- 침전조 보완공사로 침전 효율 25% 향상</div><div>- 화학약품 적정투입으로 화학응집 효율 33% 향상</div><div>- 탈수기 여과포 교체로 슬러지 탈수 성능 25% 향상</div></div>

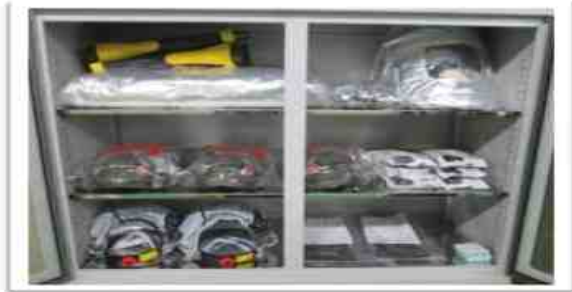
<부적합 보호장구>

<규정에 맞는 보호장구 비치>

지원분야	유해화학물질	지원횟수	3회
애로 사항			
○ 화학물질관리법 개정으로 중소기업이 규제 대응에 어려움 ○ 소규모 사업장은 전문지식 및 인력부족으로 유해화학물질 관리가 취약함			
지원 사유			
○ 유해화학물질 취급사업장에 대한 안전진단 및 컨설팅으로 환경오염사고를 예방하고 행정처분 등으로 인한 불이익을 방지하기 위함			
지원 내용			
업체명	진단 내용	시설 개선 내용	
A기업	- 화학물질 저장 시설 기준 미흡 - 개인보호장구 미비치 - 관리자 및 취급자 교육 미 실시	- 보관시설, 시건장치, 표지판 설치 - 개인보호 장구 비치 - 관리자 및 취급자 교육 안내	
B기업	- 보관시설 표시사항 누락 - 보관시설 유출 방지시설 미흡 - 방제약품, 개인보호장구 미흡	- 화학물질 표지판 설치 - 트렌치 등 유출 방지시설 보완 - 방제약품, 개인보호장구 비치	
C기업	- 보관시설 표지판, 시건장치 미 설치 - 방제약품, 개인보호장구 미흡 - 보관시설 유출 방지시설 미흡	- 보관시설 표지판, 시건장치 설치 - 방제약품, 개인보호장구 비치 - 방지턱 등 유출 방지시설 보완
