2018년 환경기술지원 주요사례

<대기환경시설 기술지원을 통한 환경법규 위반 예방>

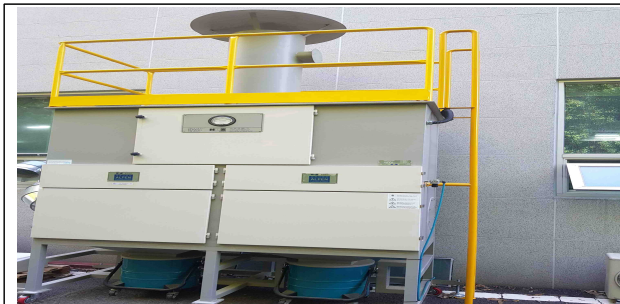
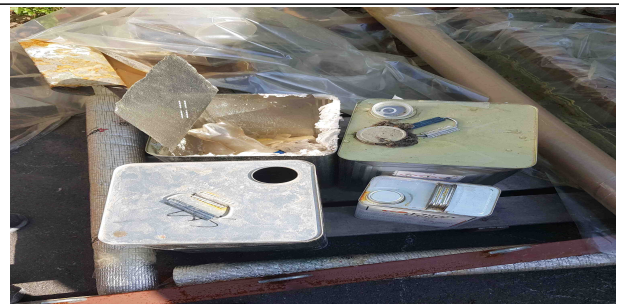
애로 사항
<p>○ 무선통신장비 제조업체로 환경전담인력이 없어 환경관련 전문지식이 부족하고, 법규 대응에 어려움을 겪고 있음</p>
지원 내용
<p>○ 대기 배출시설 및 방지시설 관리 방안 제시</p> <ul style="list-style-type: none"> - 배출시설 및 방지시설의 운영일지를 작성관리하고, 환경기술인을 임명하도록 함 - 대기 배출구의 규모에 따라 자가측정을 실시하고 기록을 관리하도록 함 - 여과집진시설에 마노메타를 설치하여 압력이 200mmaq. 이상이면 여과백을 교체하도록 함 - 송풍기 베어링에 오일을 주입하여 마찰 및 소음발생을 줄이고 보호덮개 등을 고정하여 소음 발생을 최소화하도록 함 - 산화에 의한 시설은 도색을 하여 내구성을 높이고, 측정공 위치는 공정시험방법에 따라 변경하도록 함 <p>○ 지정폐기물 적정 관리 방법 제시</p> <ul style="list-style-type: none"> - 일반폐기물과 지정폐기물을 구분하여 보관하고, 폐유기용제는 마개를 막아 보관하고, 폐유는 액상과 고상을 분리하여 보관하도록 함
<div>

</div>
지원 성과
<p>○ 경제적 효과</p> <ul style="list-style-type: none"> - 환경법규 위반으로 인한 벌금 예방 (운영일지 미기록 500만원, 기술인 미임명 300만원, 자가측정 미실시 500만원) 및 행정처분으로 인한 영업정지 예방 <p>○ 환경적 효과</p> <ul style="list-style-type: none"> - 환경오염물질 배출시설 및 방지시설 적정관리로 인한 환경사고 예방

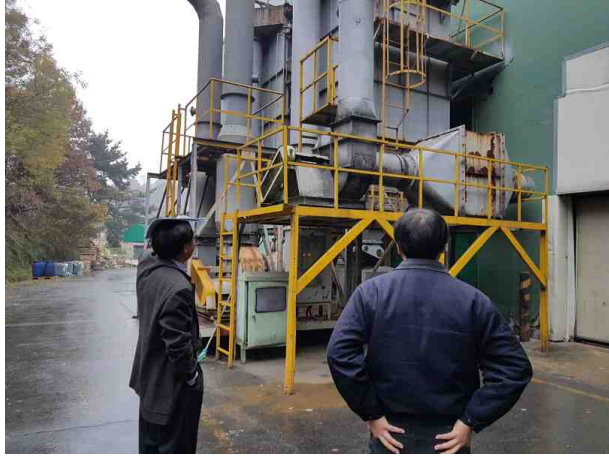
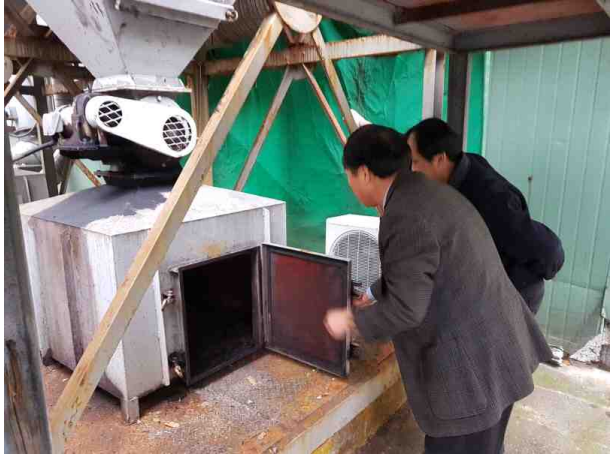
예로 사항
<p>○ 플라스틱 필름 및 시트를 제조하는 업체로 대기배출시설 및 방지시설을 운영하고 있으나 전문지식이 부족하여 관리에 어려움을 겪고 있음</p>
지원 내용
<p>○ 대기 배출시설 및 방지시설 특성 분석 및 문제점 조사</p> <ul style="list-style-type: none"> - 도장, 건조시설은 중 일부는 여과집진시설만 설치되어 있어 THC 제거를 위한 방지시설이 없음 - 흡착에 의한 시설은 배출농도와 무관하게 일정주기에만 활성탄 교체 - RTO 시설이 있으나 실질적으로 미운영 중임 - 성형 및 가열시설에서 VOC 배출 가능성이 높음 - 여과집진시설만 설치되어 있는 배출시설의 THC 농도를 측정하여 방지시설 추가 설치 여부 결정 - 배출구의 오염물질 농도를 수시 간이점검하여 파과전 활성탄 교체 지도 - 성형 및 가열시설에서 VOC 농도를 측정하고 배출 확인시 방지시설 도입 권고
<div style="display: flex; justify-content: space-around;">

</div>
지원 성과
<p>○ 경제적 효과</p> <ul style="list-style-type: none"> - 환경법규 위반으로 인한 벌금 예방 (배출시설 미신고 5000만원, 기술인 미임명 300만원, 교육 미 실시 100만원) 및 행정처분으로 인한 영업정지 예방 <p>○ 환경적 효과</p> <ul style="list-style-type: none"> - 대기오염방지시설 개선 시 THC 배출 농도 저감 - 대기오염물질 배출로 인한 환경 민원 감소 가능

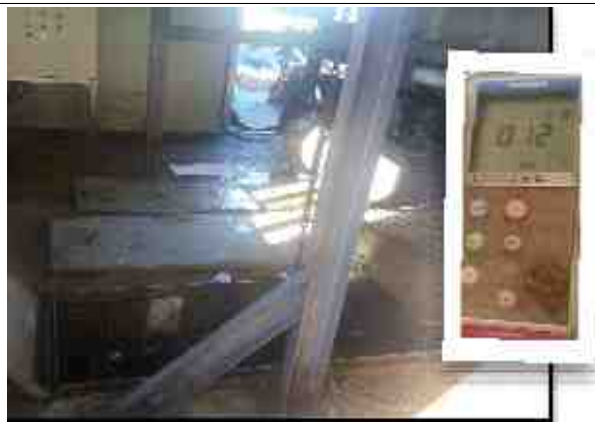
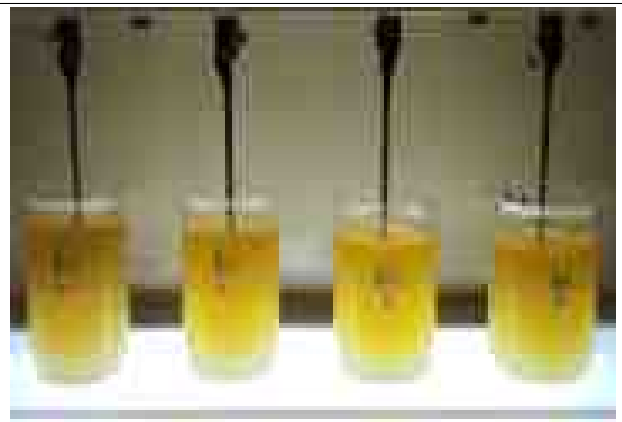
- 폐수처리장 문제점 분석
 - 화학적 처리 공정에서의 응집 상태가 불량하고 처리효율이 낮음
 - 막분리 호기조가 DO농도가 낮아 혐기 상태(0.12ppm)로 운전되고 있고, 점액질로 코팅된 상태로 여과가 안되고 있음
- 운전방법 개선안 제시 및 Jar Test를 통한 최적 화학적 처리 방법 제시
 - 미생물 상태가 불량하여 재식종하여 미생물을 활성화 시킴
 - 막분리 호기조의 운전 수위를 높여 산소 전달율을 증대 시킴
 - PACS(실리카이트계 무기고분자 응집제) 적정 투입량 제시
 - 침전조 시설 용량 대비 유입량이 과다하여 2~3m³/hr로 균등 유입되도록 함

- 경제적 효과
 - 환경법규를 준수하여 행정 처분으로 인한 영업 손실 예방
- 환경적 효과
 - 적정 운전수량 및 DO관리에 의한 호기성 미생물로 인한 유기물질 분해 및 인 방출 방지 방법을 지원하여 방류수 수질 개선

항 목	개선 전	개선 후	비고
T-P (mg/L)	10.5	1.8	79.7% 저감
COD (mg/L)	171	67.8	60.4% 저감
SS (mg/L)	16.7	2.0	88% 저감

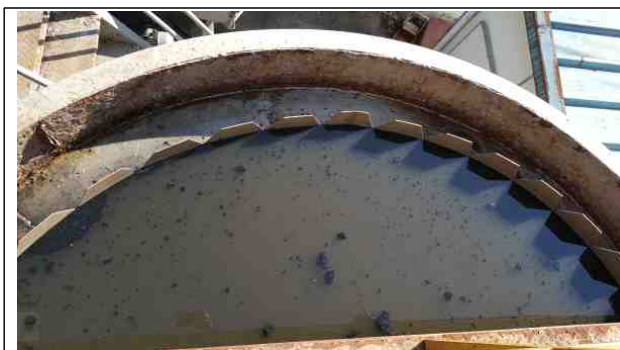
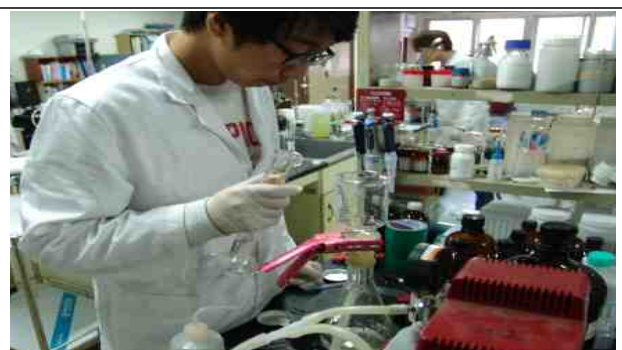
- 식품(장류)제조업체로 응집 침전조에서 검은색 슬러지가 부상되고 있고, 최종침전지에서 슬러지가 부상하며 일부 항목이 방류수 수질이 배출허용 기준을 초과함

- 공정별 수질 분석을 통한 원인 분석
 - 유입수의 유기물 농도가 낮은 반면에 폭기조의 미생물 농도가 상대적으로 높게 운영되고 있어 미생물의 자산화로 인해 T-N의 농도 상승
 - 24시간 연속 폭기로 인한 침전성 약화 및 비정기적인 인발로 인한 슬러지 부상
- 폐수처리시설 운영 개선 방안 기술지원
 - 최종침전조에서 폭기조로 외부반송량을 50%로 감소시켜서 운전
 - 폭기방식을 24시간 연속폭기보다 간헐폭기(1시간 폭기, 1시간 휴지)방식으로 변경하여 운영하고 침전조에서 매일 슬러지 인발
 - 유입수의 유기물농도가 낮으므로, 응집반응은 필요치 않을 것으로 판단되어, 응집 침전공정 배제하고 운전

- 경제적 효과
 - 변경된 운영방안으로 공정 운영 시 pH조정 약품, 응집제 비용절감(연간 4백만원) $1,000,000\text{원}/3\text{개월} \times 12\text{개월/년} = 400\text{만원/년}$
 - 배출허용 기준 초과로 인한 부과금 약 2.1백만원 예방
- 환경적 효과
 - 공정 개선을 통해 방류수 배출농도 저감, 특히 SS, TN 항목은 약 72% 개선

시료명	BOD(mg/L)	COD(mg/L)	SS(mg/L)	T-N(mg/L)	T-P(mg/L)
개선 전	45	70	215	73.29	2.53
개선 후	40	65	60	20.5	2.62
배출허용기준	80	90	80	60	8

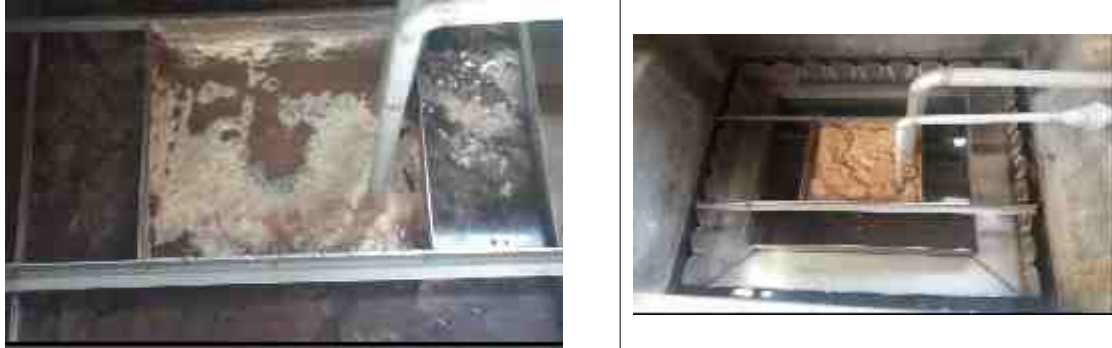
애로 사항				
○ 폐수처리시설 전담인력이 없어 전문지식 부족으로 효율적인 관리에 어려움을 겪고 있고, 부하변동에 따라 방류수 농도가 악화됨				
지원 내용				
○ 공정별 수질 분석을 통한 문제점 분석 <ul style="list-style-type: none"> - TP는 전혀 처리가 되지 않고 있으며, SS의 배출농도가 높게 분석됨 - TP는 오폐수 병행처리로 인해 정화조의 영향인 것으로 판단되고, SS는 폭기조를 과폭기하여 슬러지의 침강성이 악화되고, 침전조의 부패 슬러지를 방치함 				
○ 방류수 수질 개선을 위한 운영 개선 방안 제시 <ul style="list-style-type: none"> - 고농도 TP가 유입되는 정화조를 청소하고 오, 폐수 분리 처리 지도 - 폭기조의 과폭기 개선을 위해 폭기시간을 조정하고 송풍기 풍량도 축소하며 침전조를 청소하도록 함 - 주기적으로 슬러지를 인발하여 TP 재용출을 예방하도록 함

지원 성과				
○ 경제적 효과 <ul style="list-style-type: none"> - 방류수 배출 허용 기준 초과로 인한 초과부과금 약 80만원 부과 예방(2개월 기준) - 송풍기 풍량 조절으로 전력 요금 절감 및 산기관 손상으로 인한 보수 비용 절감 				
○ 환경적 효과 <ul style="list-style-type: none"> - 폐수처리시설 운영 개선으로 방류수 수질 개선, SS는 70%, TP는 79% 개선 				
시료명	COD(mg/L)	SS(mg/L)	T-N(mg/L)	T-P(mg/L)
개선 전	65.4	92	12.3	24.6
개선 후	27.2	28	9.8	5.2
배출허용기준	90	80	60	8

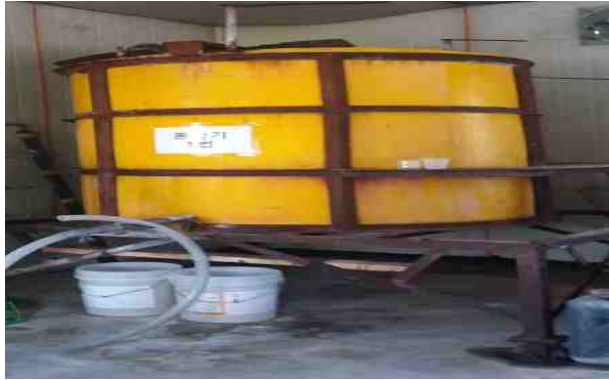
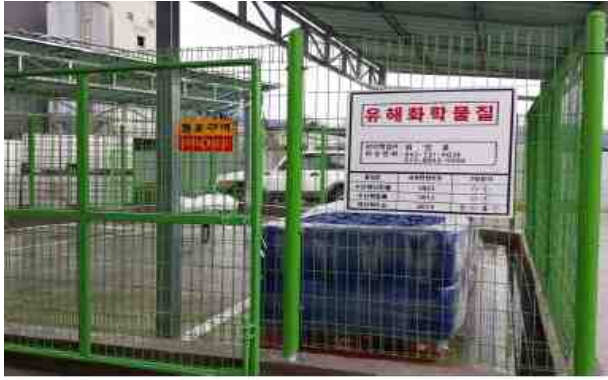
애로 사항		
○ 화학물질관리법 개정 강화로 소규모 사업장은 전문지식 및 인력부족으로 유해화학물질 관리가 취약하고 규제 대응에 어려움을 겪고 있음		
지원 내용		
업체명	진단 내용	시설 개선 내용
A기업	<ul style="list-style-type: none"> - 화학물질 저장 시설 기준 미흡 - 개인보호장구 미비 - 유출방지턱 미흡, 유출수 집수 시설 미설치 	<ul style="list-style-type: none"> - 별도 보관시설 설치 및 표시 사항과 시건장치 구비 및 개인보호 장구 비치 - 시설용량에 적합한 방지턱 설치 및 집수시설 설치
B기업	<ul style="list-style-type: none"> - 보관시설 시건장치 관리 미흡 - 개인보호장구 관리 미흡 - 유독물 관리자 및 취급자 교육 미실시 	<ul style="list-style-type: none"> - 상시 시건된 상태로 관리하고 필요시만 개방하도록 함 - 보호장구 비치 및 취급자 및 관리자 법정 교육 이수 안내
C기업	<ul style="list-style-type: none"> - 화학사고 대비 방제장비 미흡 - 황산 등 도난, 전용 위험약품에 인수인계관리 대장 미기록 - 배관 밸브에 방향표시 미흡 	<ul style="list-style-type: none"> - 유해물질 성상에 적합한 방제장비 구비 지도 - 위험약품 인수인계관리 대장 작성법 지도 - 배관 및 밸브에 물질명 및 이송 방향 표시

지원 성과		
○ 경제적 효과		
<ul style="list-style-type: none"> - 유해화학물질 신고 대행 비용 절감, 미흡한 시설에 대한 정확한 진단으로 과잉투자 및 유지관리 비용 절감 		
○ 환경적 효과		
<ul style="list-style-type: none"> - 소규모 화학물질 사업장의 화학사고 예방 - 적정 운영·관리 자료 제공으로 환경지식 배양 및 업무 효율성 증대
